iPhone X 换屏后面容ID失效-专业维修

撰写者: Phryne

更换总成通常不会影响面容ID的正常使用。然而很多客户反馈更换总成后面容ID失效，REWA工程师猜测可能是在更换总成时操作不规范导致排线或者其它部件损坏引起的。本期视频我们针对排线损坏导致的面容ID失效问题进行分析并给出了解决方案。

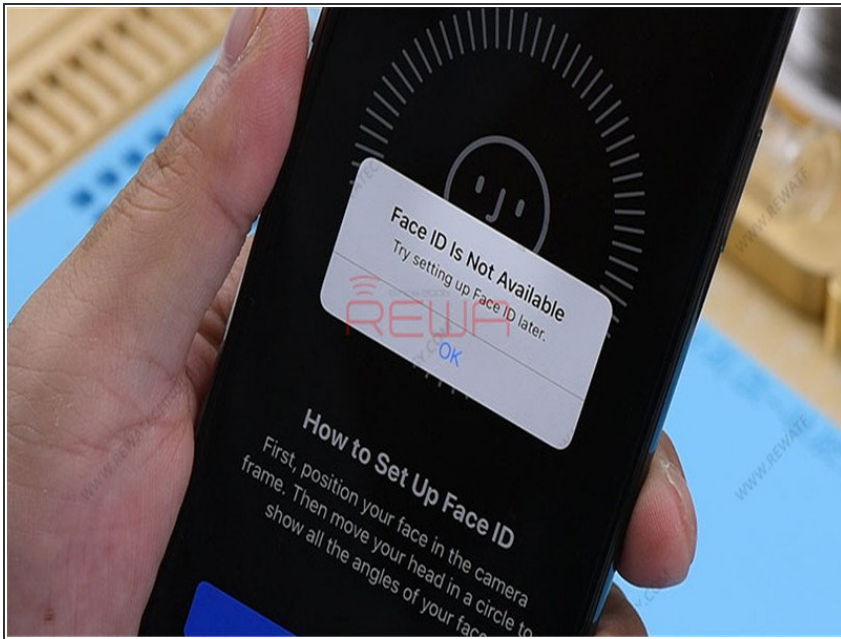
步骤 1 — 故障

- 系统提示，“无法在此iPhone上激活面容ID”。
- 设置面容ID时，系统提示，面容ID不可用。
- 根据客户描述，该机在被摔过后面容ID可以正常使用。然而更换总成后，面容ID不可用
- 该机面容ID不可用，可能是由于更换总成时操作不规范引起的。

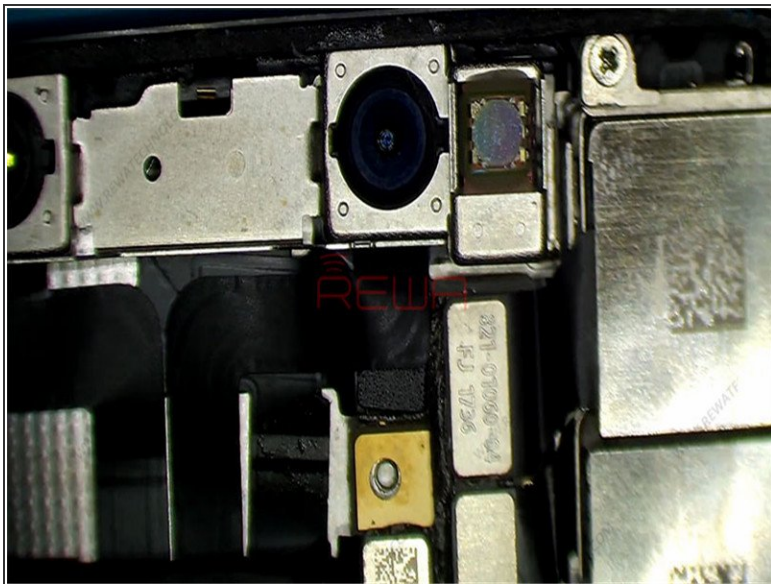
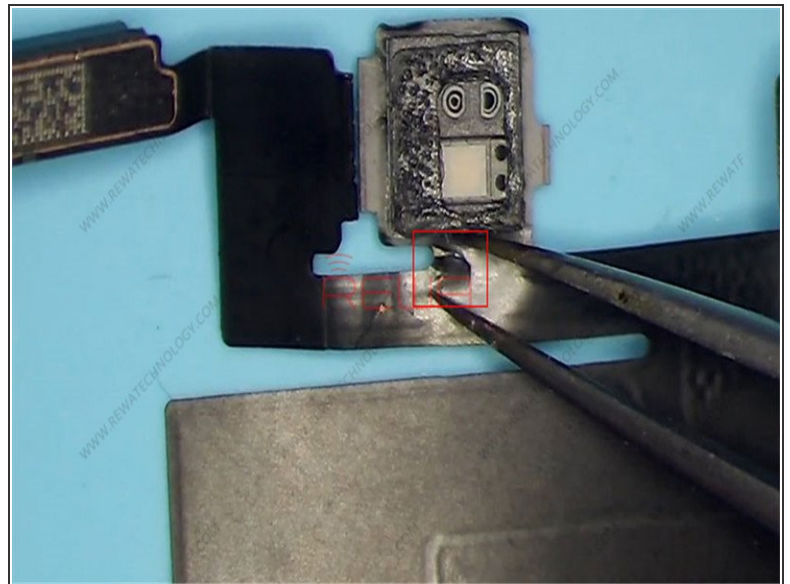
步骤 2 — 诊断

- 在显微镜下检查红外镜头以及点阵投影器模块，无异常。
- 接下来需要检查听筒排线上的泛光感模块。
- 检查发现泛光感模块旁边的排线损坏。
