Réparation du bloc d'alimentation du réveil

Philips Éveil Lumière HF3520

Rédigé par: Thomas Widmaier

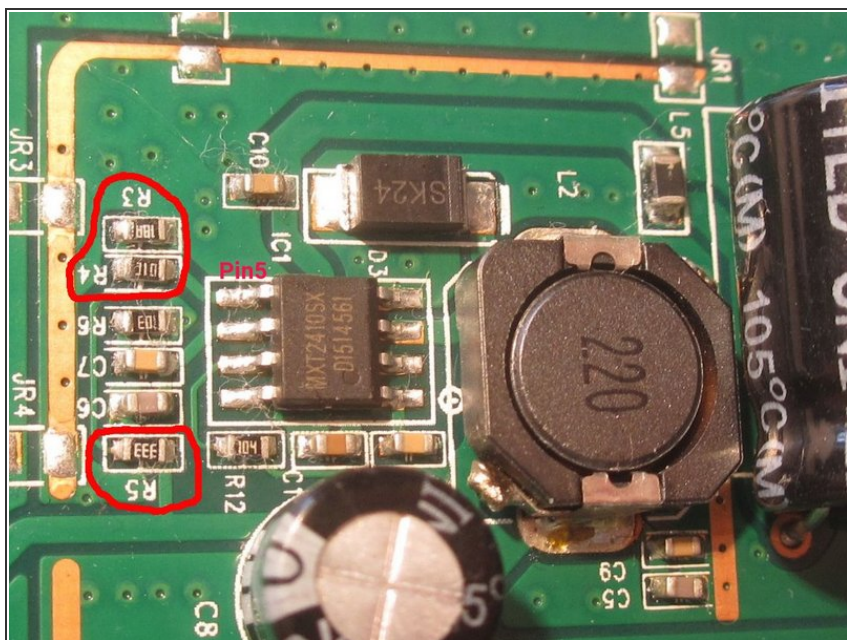
Étape 2 — Remplacer le circuit

Le circuit (ou puce) qui régule la tension peut se dégrader au fil du temps et engendrer des dysfonctionnements comme la lumière qui s'éteint à l'heure du réveil, des boutons qui ne répondent plus etc.

- Sur le circuit principal qui comprend le connecteur de l'alimentation, remplacez le régulateur MXT2410 (CMS 8 pattes).
- Il y a un modèle à peu près équivalent chez Quorvo (ACT4060ASH-T) qui a cependant une tension de référence interne légèrement différente. Il faudra remplacer juste une résistance si vous utilisez ce modèle.
- Retour : si vous utilisez le ACT4060ASH-T (d'une tension de 1,222 V) en remplacement du MXT2410 (d'une tension de 1,293 V), changez la résistance du Pin5 en fonction.
