Samsung Galaxy S10+ Teardown

Ein Video-Teardown des S10+, hergestellt von iFixit am 5. März 2019.

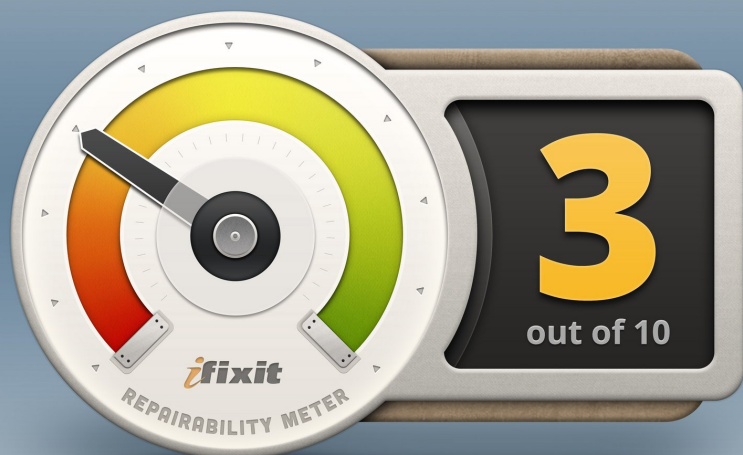
REPAIRABILITY SCORE:

- Alle Schrauben lassen sich mit einem Kreuzschlitz-Schraubendreher lösen.
- Viele Komponenten sind modular und können einzeln ausgetauscht werden - allerdings ist die Ladebuchse mit der Hauptplatine verlötet.
- Der Akku lässt sich tauschen, ist allerdings unnötig stark verklebt.
- Vorder- und Rückseite bestehen aus Glas und sind verklebt. Dies erhöht das Risiko eines Bruchschadens und erschwert das Öffnen des Geräts.
- Zum Tausch des Displays ist viel Zerlegearbeit und ein Kampf mit zähem Kleber nötig.
