Microsoft Surface Pro 7の分解

2019年11月12日に行われたMicrosoft Surface Pro 7の分解です。

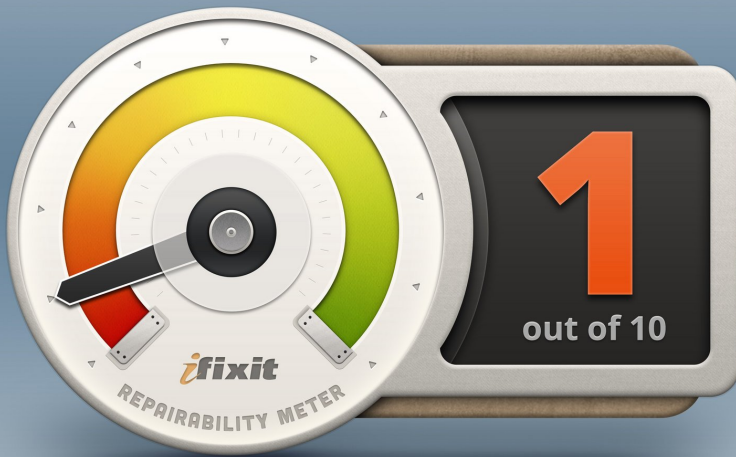
手順 1 — 修理難易度

REPAIRABILITY SCORE:

- ある程度、ネジが使用されています。全て標準トルクスファスナーです。
- 全ての修理をする前に、ディスプレイアセンブリを外さなければなりません。このアセンブリは頑丈に接着剤で固定されています。そして作業中、亀裂が入ってしまいやすく、ディスプレイの交換は高額です。
- バッテリーも、頑丈に接着剤で固定されています。接着剤部分を何度も温め直して、こじ開ける作業を続けるか、溶剤を使用して剥がさなければなりません。
- RAM、SSDとCPUが全てマザーボードに半田付けされています。これらのコンポーネントを交換するには、マザーボード全体の交換が必要です。
