Xbox 360 上部ベントの交換

作成者: Walter Galan

このガイドを参照して、グレーのプラスチック上部年とをXbox 360から取り出します。

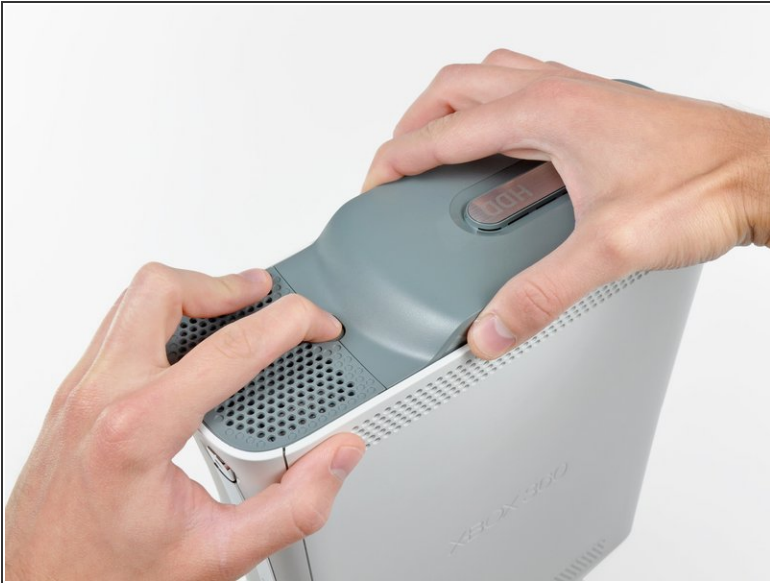
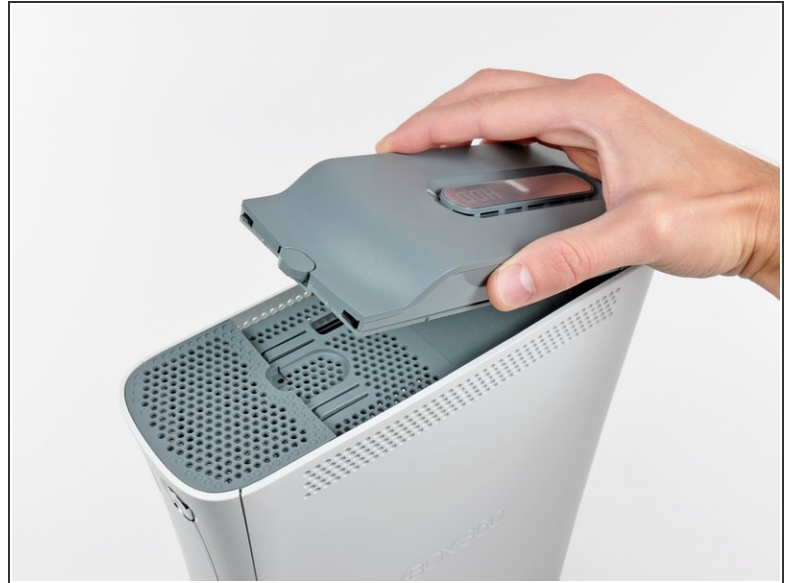
手順 1 — ハードドライブ

- ハードドライブアセンブリを掴んで、正面側端を持ち上げながら、リリースボタンを押します。
- ハードドライブアセンブリを上部ベントから外します。

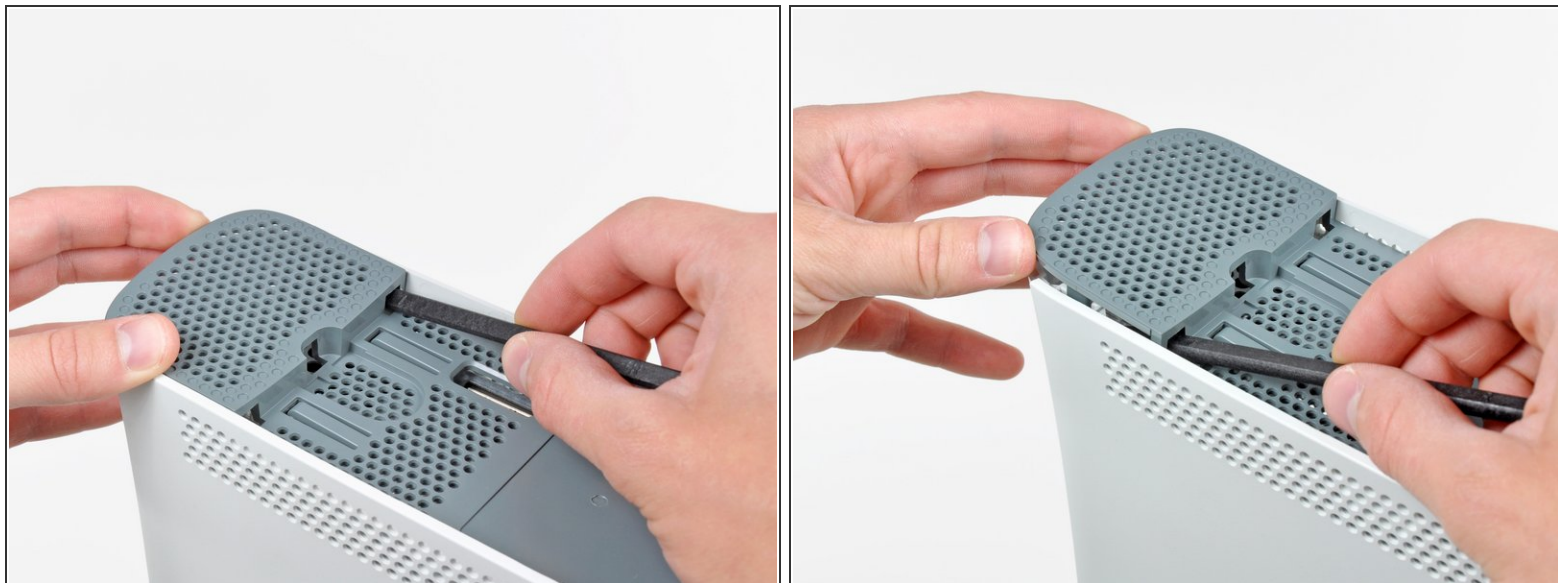
手順 3

- スパッツァーの平面側先端を前で説明した小さな隙間に差し込み、クリップを外します。

ⓘ もしくはXbox 360開口ツールを使うこともできます。

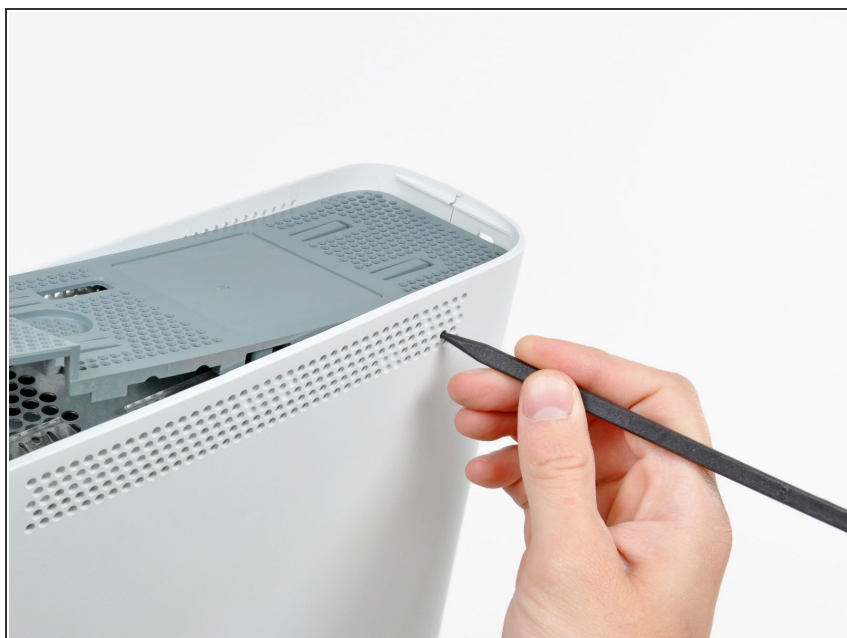
手順 6

- スパッジャーの先端を使って、Xbox上部ケース裏側付近の上部ベント上に留められたクリップを外します。

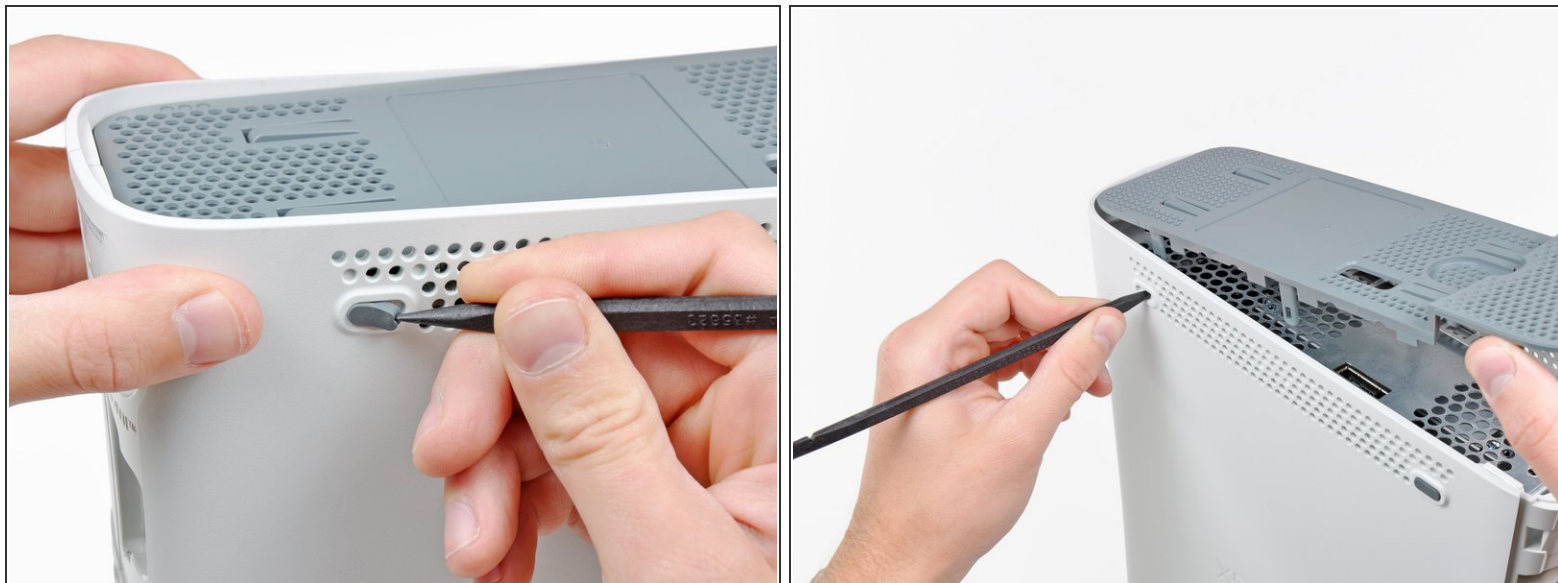
手順 7

- ⓘ コンソール裏側付近のゴム足の下に隠れた最後のクリップを外します。
- スパッジャーの先端を使って、Xbox裏側に近い上部ベント上のクリップを外します。
 - 本体から上部ベントを取り出します。
