iMac Intel 27" 2012-2017 Display Scharnier reparieren

Das Display Scharnier des Intel iMac 27" 2012-2017 ist defekt und der Bildschirm kippt nach vorne

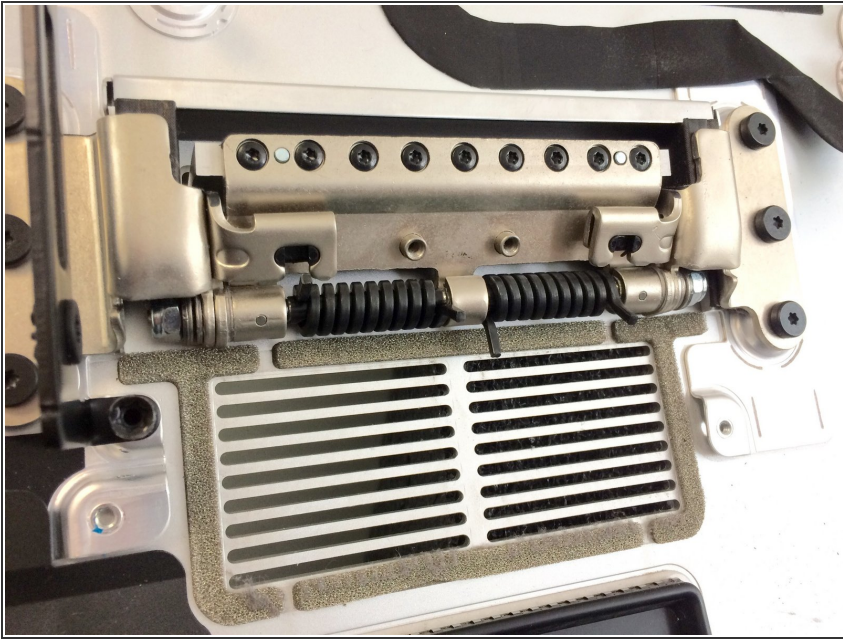
Schritt 1 — Display Scharnier

- Das Scharnier

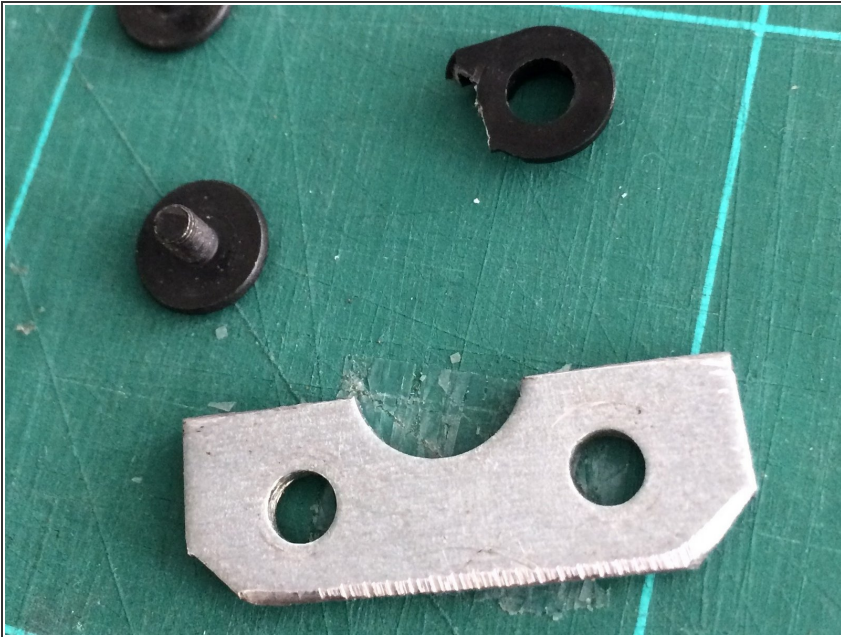
Schritt 3

- Hier siehst du die defekte Plastikkappe und die dazugehörigen Schrauben, darunter die selbstgemachte Metallplatte.
