# Saeco Vienna Sup 018

## Wasseranschlussdichtung austauschen

Austausch der Wasseranschlussdichtung an der Saeco Vienna Sup018

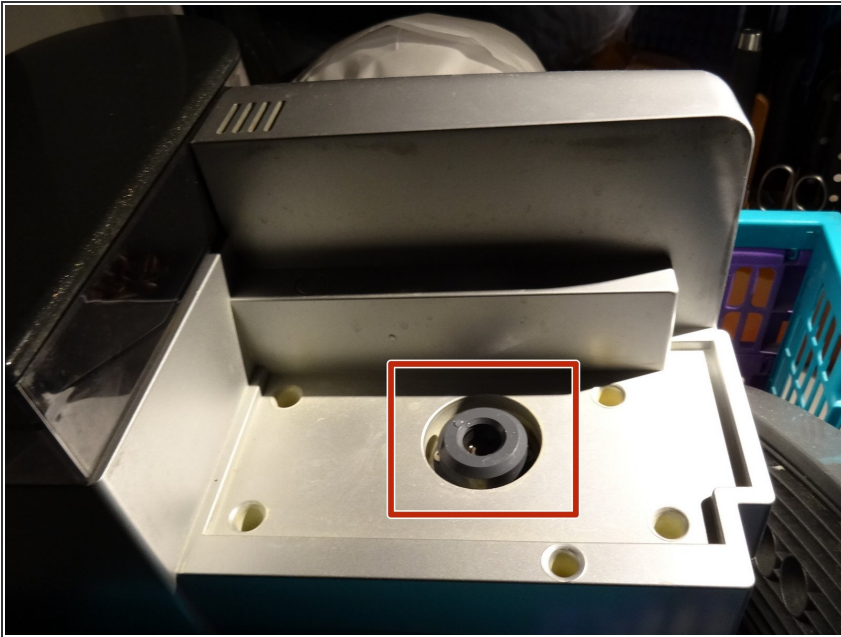
## Schritt 1 — Wasseranschlussdichtung

- Nimm den Wassertank ab.
- Die Dichtung wird nur von einer Abdeckung festgehalten.

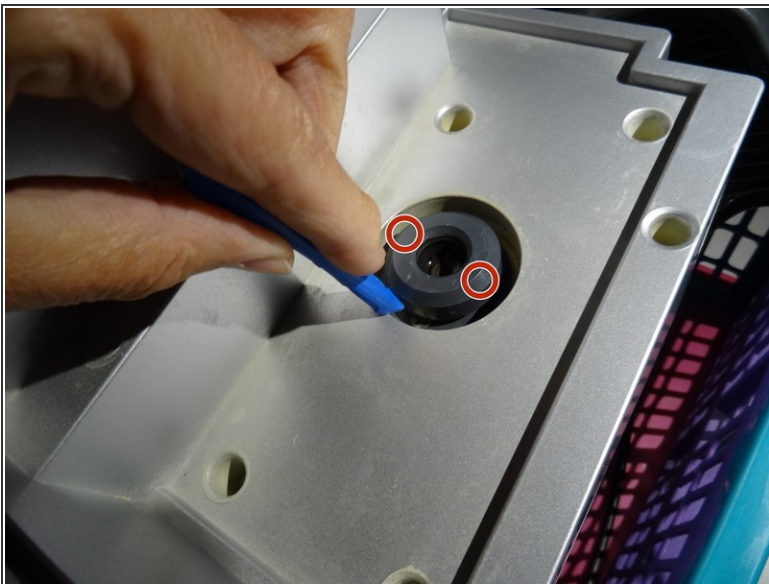
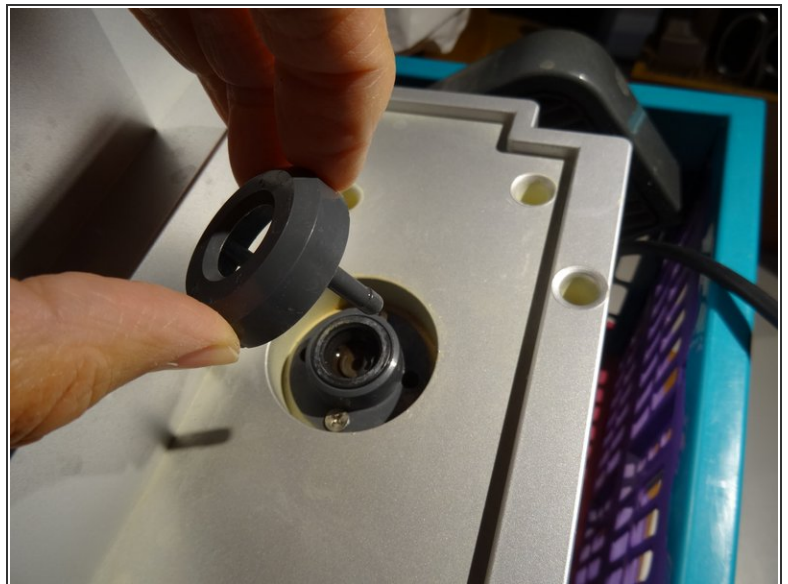
## Schritt 2

- Die Abdeckung ist mit zwei Rasten befestigt, die sich unter den markierten Stellen befinden.
- Hebe mit einem Plastiköffnungswerkzeug abwechselnd in der Nähe der Rasten, bis sich die Abdeckung löst.
- Hebe die Abdeckung heraus.

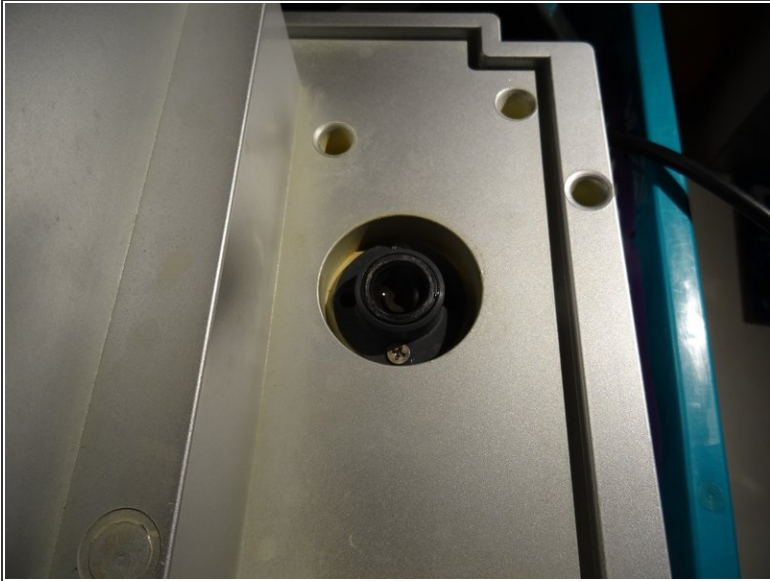
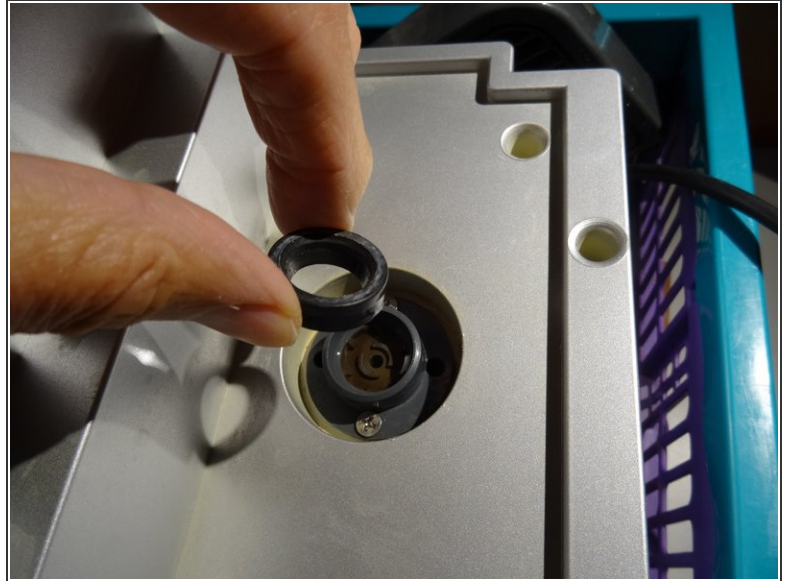
### Schritt 3

- Wenn die Abdeckung entfernt ist, kannst du leicht die Dichtung herausholen und austauschen.
  - ⓘ Die gerade Seite der Dichtung zeigt nach oben, die Lippen zeigen nach unten.
- Setze die Abdeckung wieder auf und drücke fest nach unten, bis sie einrastet.
