Samsung Galaxy S10+ Desmontaje

Un desmontaje de video iFixit del S10+ lanzado el 5, de Marzo de 2019.

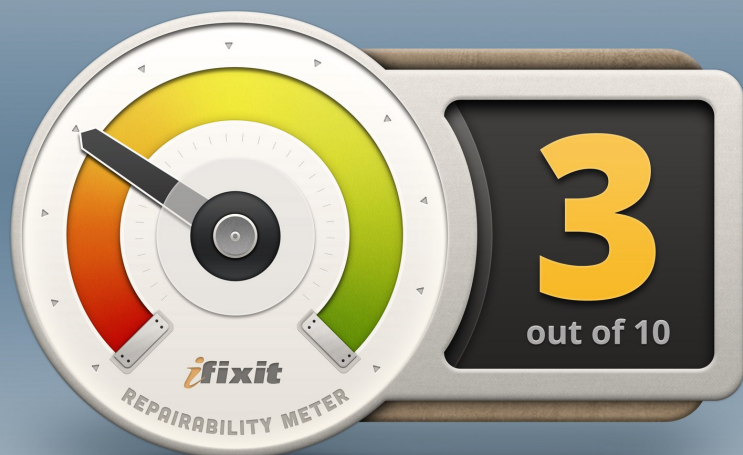
REPAIRABILITY SCORE:

- Un solo destornillador Phillips sirve para sacar todos los tornillos.
- Muchos componentes son modulares y pueden ser reemplazados independientemente- pero el puerto de carga esta ahora soldado a la placa madre.
- La sustitución de la batería es posible, pero aun innecesariamente difícil.
- El vidrio escolado tanto de frente como en la parte posterior, significa un mayor riesgo de rotura, y hace que las reparaciones sean difícil de comenzar.
- Las reparaciones de pantallas requieren mucho desmontaje y hay que batallar contra un adhesivo resistente.
