# Remplacement de la coque plastique de la Xbox One S All Digital Edition

Ce guide sert à remplacer la coque plastique contenant le châssis métallique de la Xbox One S Digital Edition.

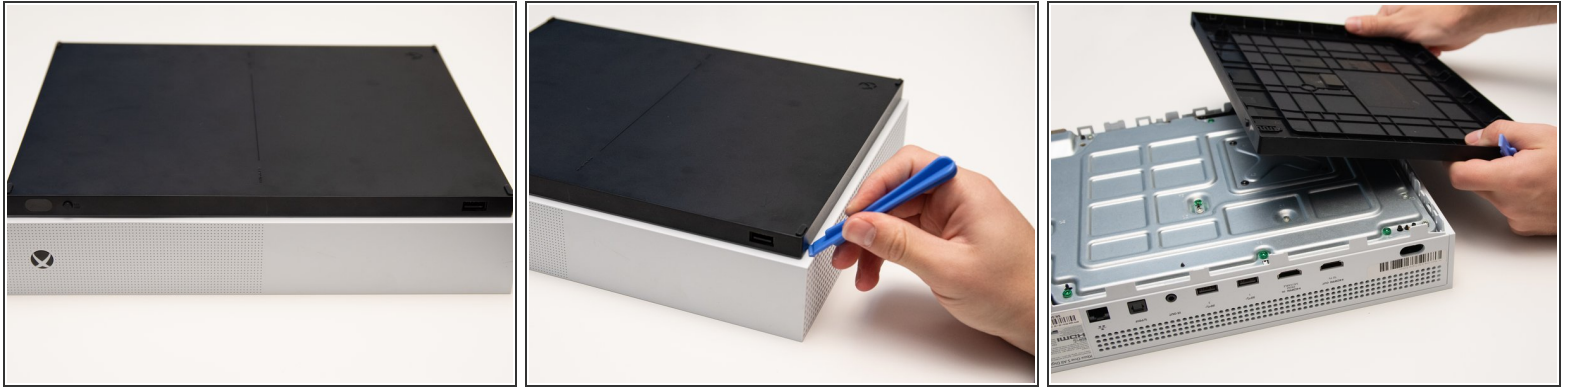
## Étape 1 — Coque Plastique

- Placer l'outil d'ouverture entre la partie supérieure et inférieure de la console.
- Appliquer de la force vers le bas sur l'outil afin de décrocher les languettes de sécurité.
- Répéter cette action tout autour de la console afin de séparer les deux parties.

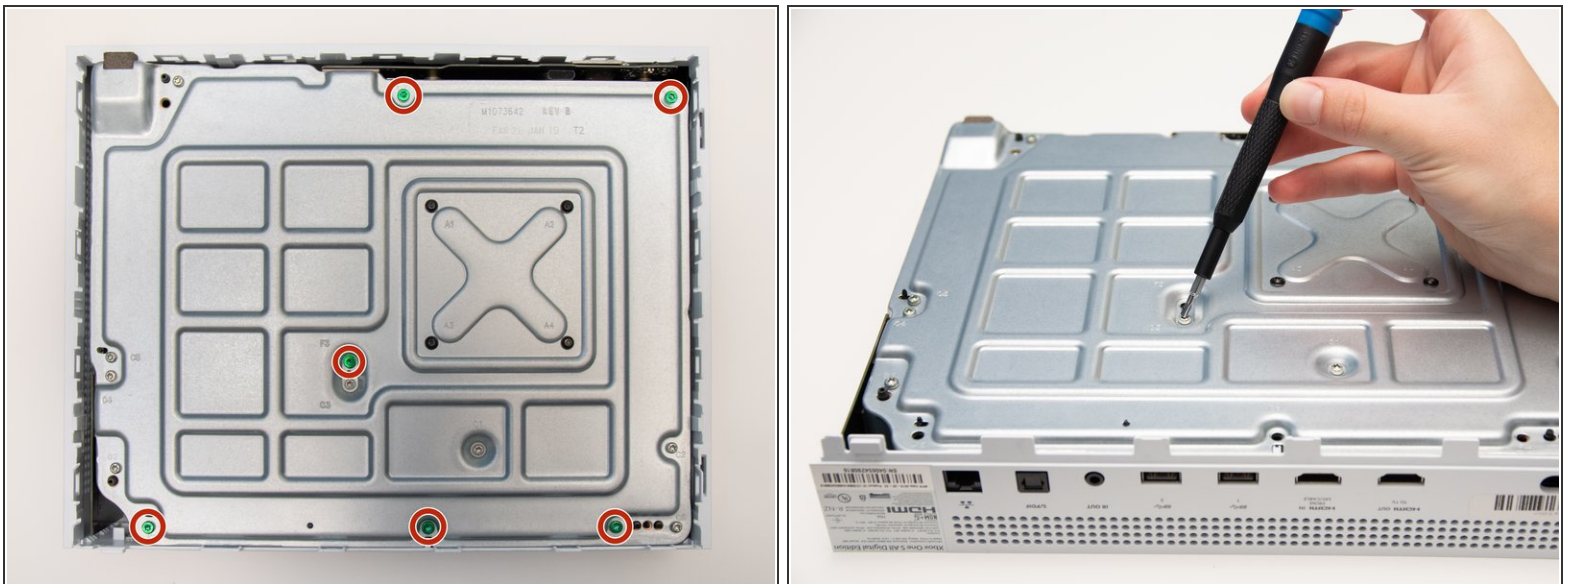
## Étape 2

- Enlever les six vis vertes (marquées F1-F6) Du chassis avec le tournevis Torx T10 Secure. Ces vis maintiennent la partie supérieure de la coque avec le chassis métallique.
- Ces vis maintiennent le couvercle supérieur du boîtier en plastique au châssis.

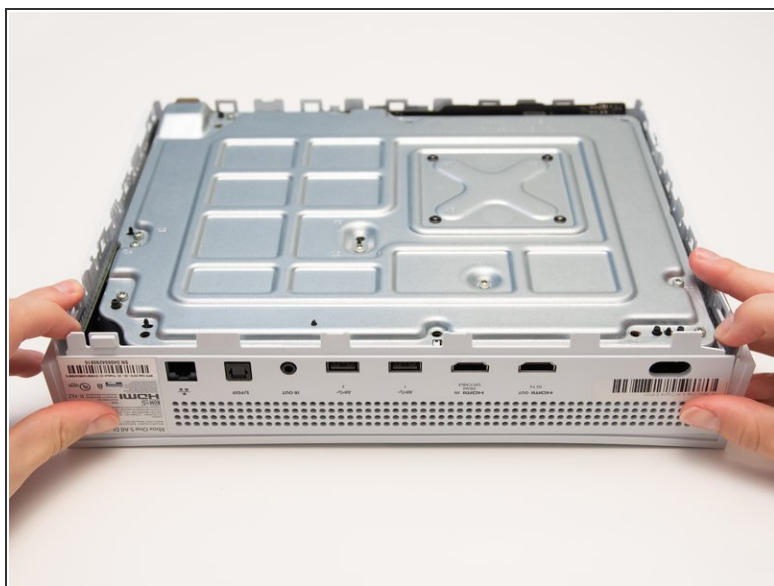
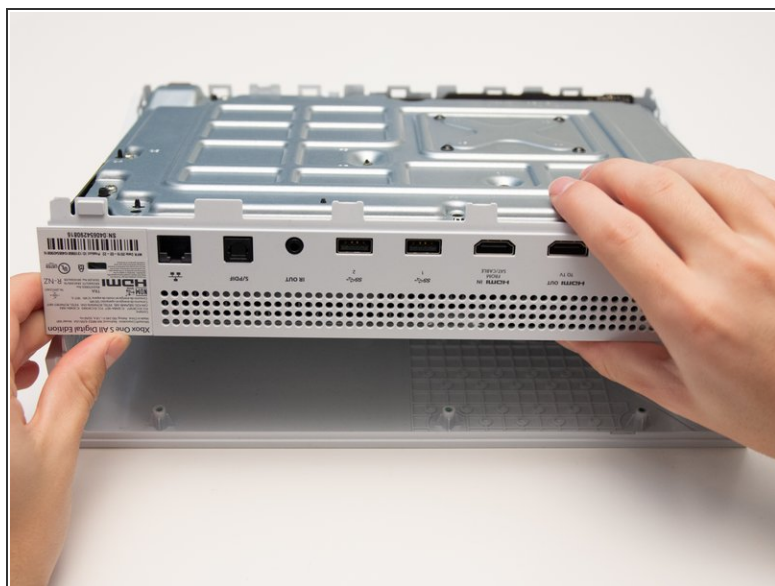
### Étape 3

- Écarter les cotés de la coque plastique afin de libérer le châssis métallique.
- Soulever le châssis métallique vers le haut et l'arrière pour le séparer de la coque.
- ⓘ La partie plastique à l'arrière du châssis ne se sépare pas de ce dernier.

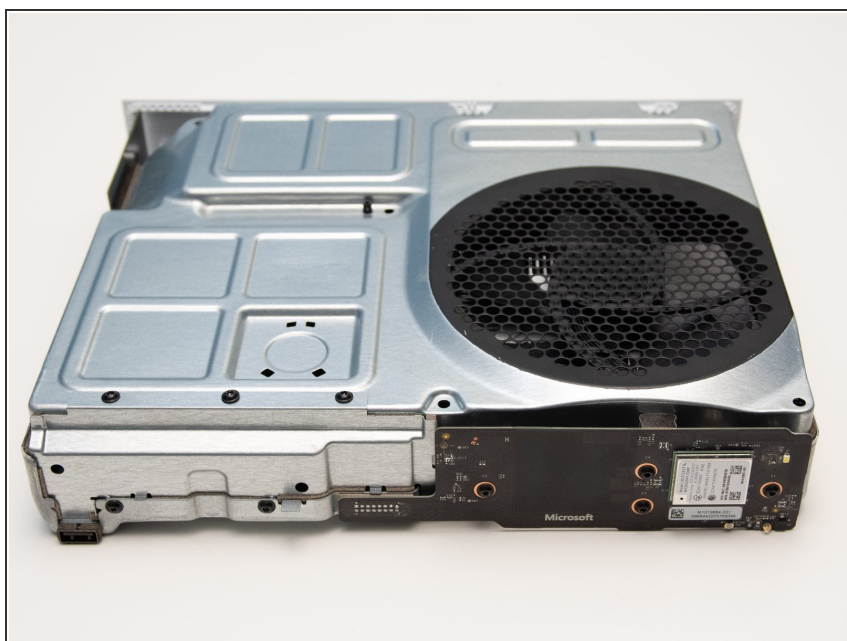
### Étape 4

- Retourner le châssis afin que l'aération du ventilateur soit vers le haut.
