iPhone 11 Pro Glas-Rückabdeckung

Austausch/Reparatur der Glas-Rückabdeckung des iPhone 11 Pro

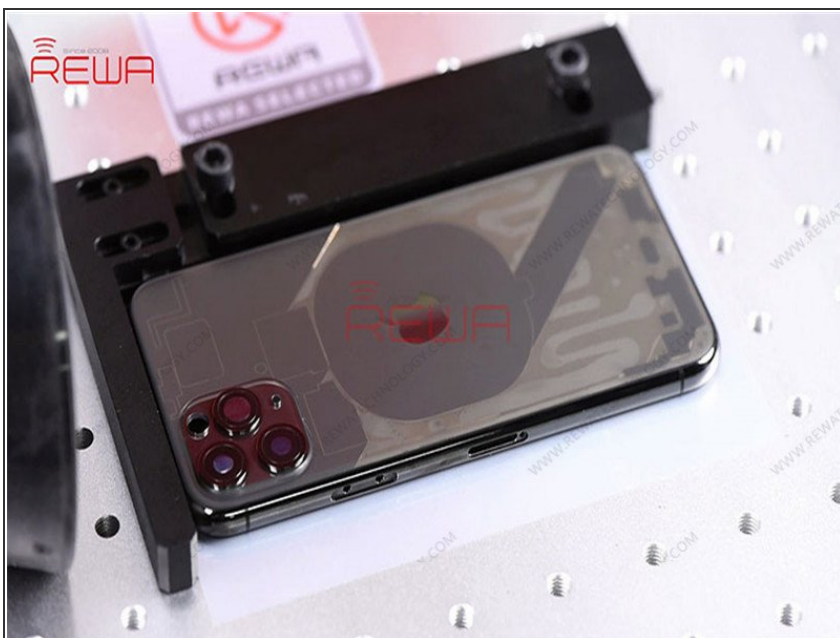
Schritt 2 — Scanne das Rückglas mit dem Laser

- Positioniere den Laser auf dem Rückglas.
- Wenn das abgeschlossen wurde, setze die Voreinstellungen und klicke auf 'Mark', um das Rückglas mit dem Laser scannen zu lassen.

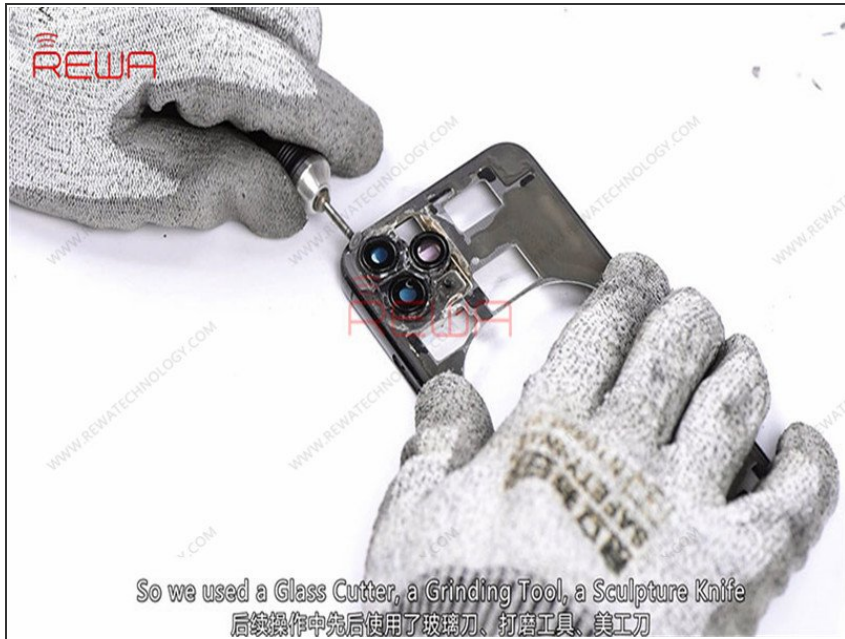
Schritt 4 — Glasrückseite vom Mittelrahmen ablösen

- Das eingescannte Glas der Rückseite kann nun leicht abgelöst werden. Allerdings muss das Glas um die Kamera mit Dreifach-Objektiv noch weiter bearbeitet werden.
- Unsere oft genutzten Werkzeuge kamen hier nicht weiter, also haben wir einen Glasschneider, ein Schleifwerkzeug, ein Skulpturenmesser und eine Schneidezange benutzt, um das Glas um die Kamera mit Dreifach-Objektiv zu entfernen.
- Wenn das erfolgreich war, entferne mit dem Laser noch den restlichen schwarzen Kleber.

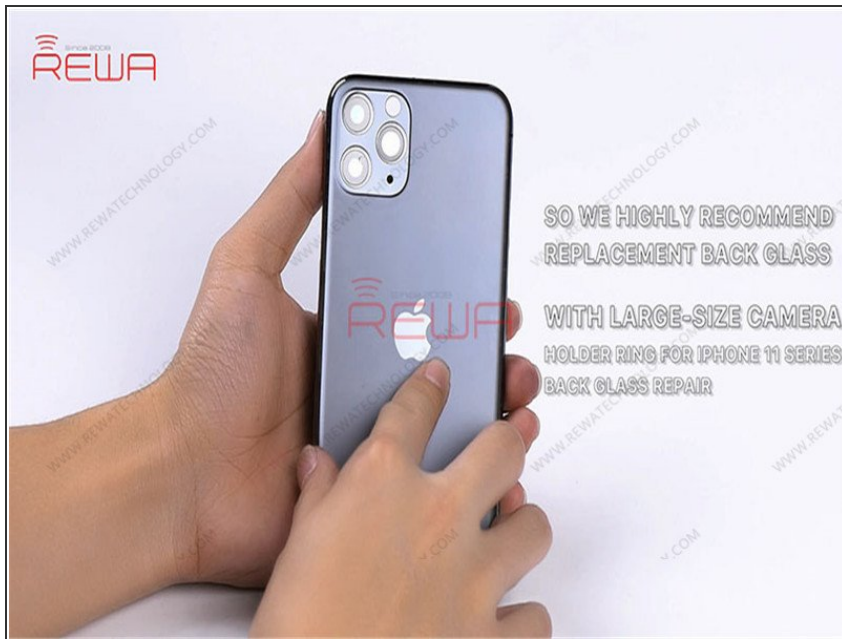
Schritt 5 — Rückglas mit großer Öffnung

- Der Kamerahaltering der iPhone 11 Reihe ist härter und hat dicke Innenwände, was das Polieren erschwert. Ausserdem kann das Kameraobjektiv beim Polieren leicht beschädigt werden.
- Daher empfehlen wir dringend eine Ersatzrückabdeckung aus Glas mit einer großen Kameraöffnung für Reparaturen der Rückabdeckung aus Glas bei der iPhone 11 Reihe.

Aufgrund der besonderen Anordnung der drei Kameras des iPhone 11 Pro ist der Abstand zwischen den drei Kameras sehr eng, was die Trennung des hinteren Glases zusätzlich erschwert. Daher ist die Lasermaschine möglicherweise die sicherste und effizienteste Lösung für die Reparatur des Rückglases am iPhone 11 Pro.
