Remplacement du boîtier inférieur du MacBook Pro 15" Retina mi-2015

Remplacer le boîtier inférieur sur le MacBook Pro 15" Retina mi-2015.

Rédigé par: Andrew Optimus Goldheart

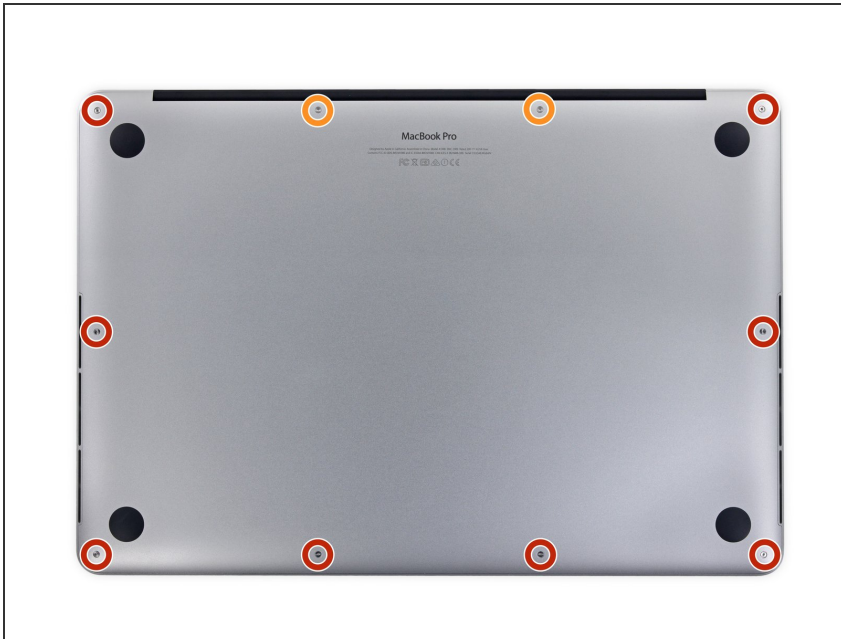
Étape 1 — Boîtier inférieur

- Retirez les vis pentalobe suivantes par lesquelles est fixé le boîtier inférieur du MacBook Pro :
 - Huit 3,1 mm
 - Deux de 2,3 mm

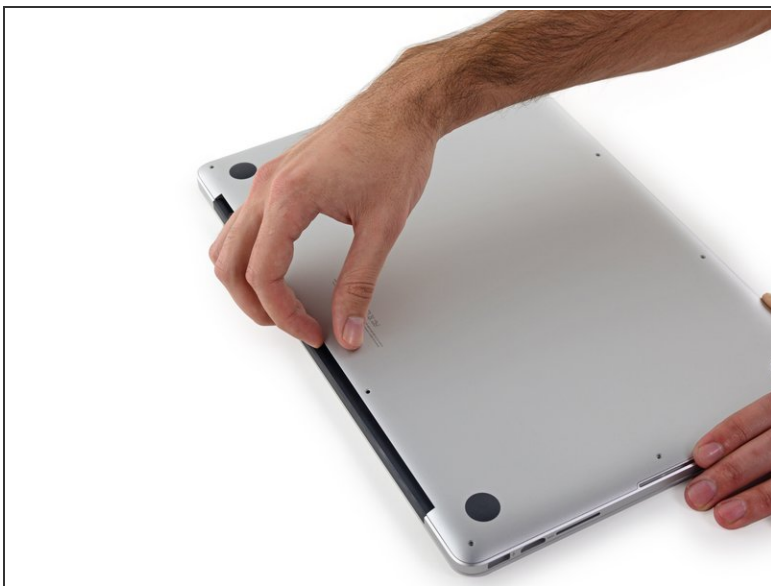
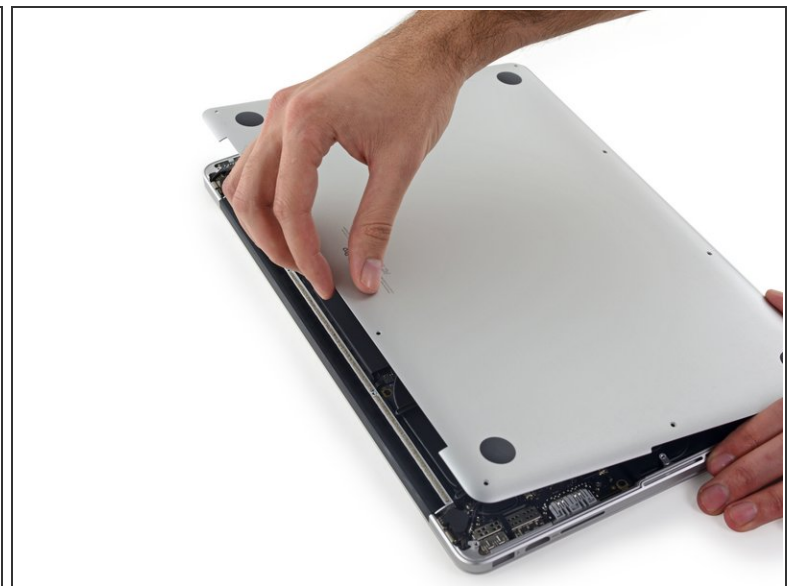
Étape 2

- En tirant du bord, soulevez le boîtier inférieur du MacBook Pro.

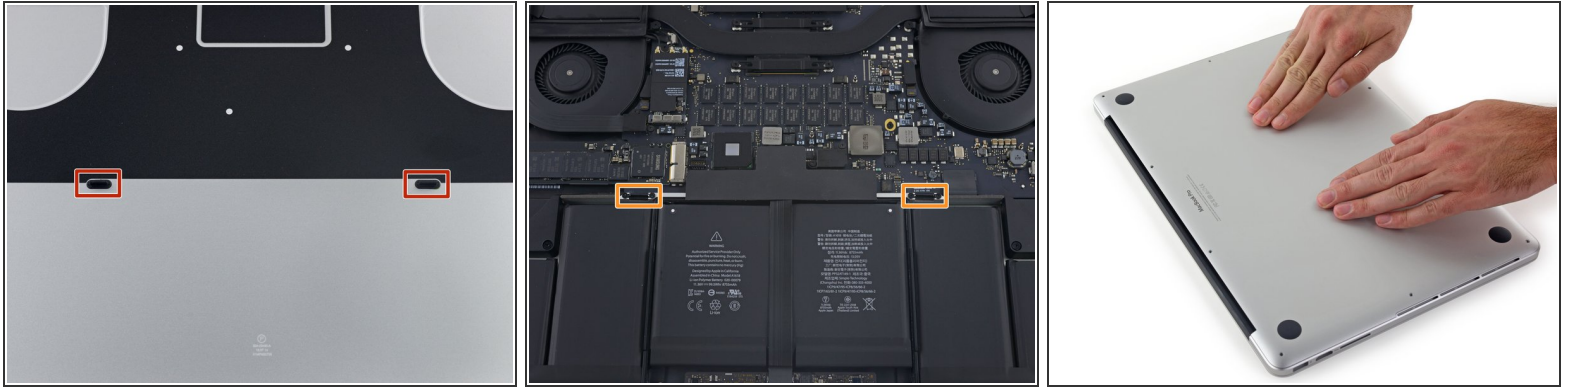
Étape 3

Le boîtier inférieur a deux chevilles en plastique (rouge) qui s'adaptent aux clips en plastique en haut de la batterie (orange).
-

Lors du remontage, appuyer doucement sur le centre de panneau pour remettre le boîtier sur ses deux clips en plastique.
