# Remplacement du boîtier inférieur du MacBook Pro 15" Retina mi-2015

Remplacer le boîtier inférieur sur le MacBook Pro 15" Retina mi-2015.

Rédigé par: Andrew Optimus Goldheart

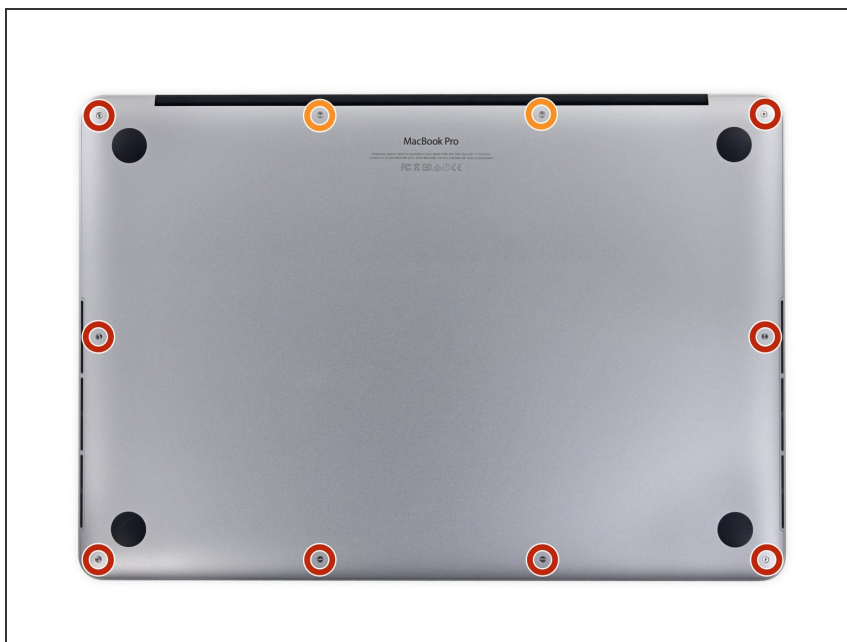
## Étape 1 — Boîtier inférieur

- Retirez les vis pentalobe suivantes par lesquelles est fixé le boîtier inférieur du MacBook Pro :
  - Huit 3,1 mm
  - Deux de 2,3 mm

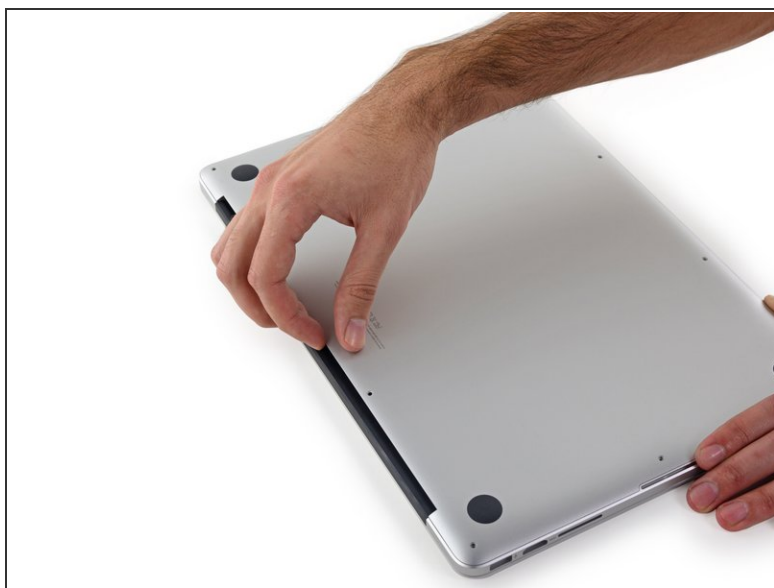
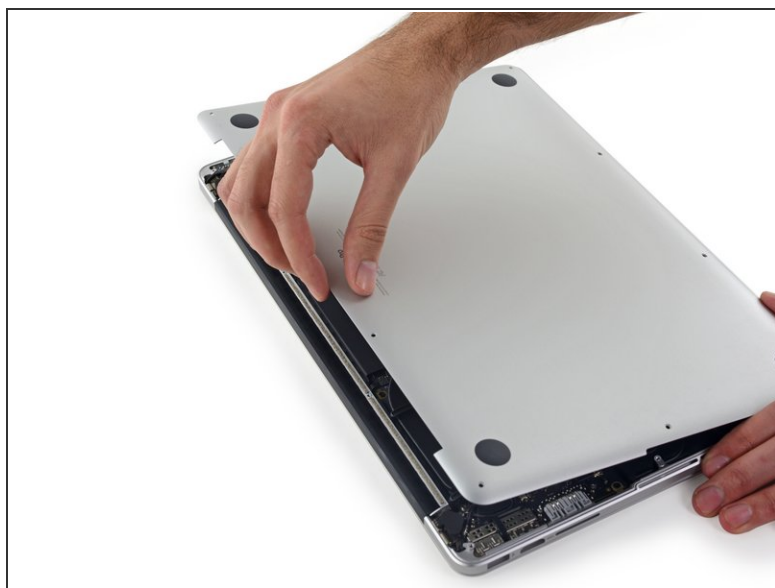
## Étape 2

- En tirant du bord, soulevez le boîtier inférieur du MacBook Pro.

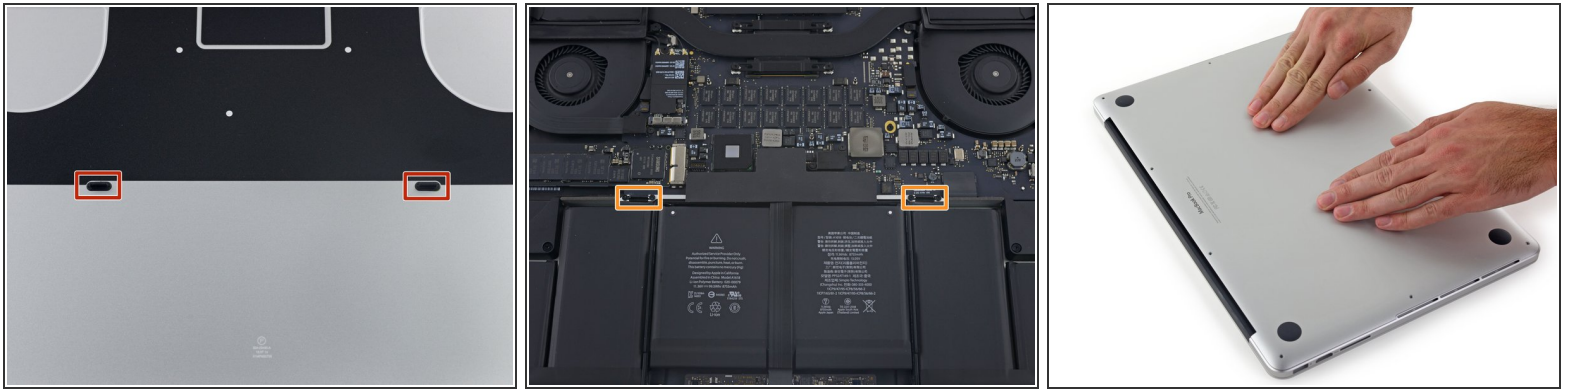
## Étape 3

- i** Le boîtier inférieur a deux chevilles en plastique (rouge) qui s'adaptent aux clips en plastique en haut de la batterie (orange).
- 👉** Lors du remontage, appuyer doucement sur le centre de panneau pour remettre le boîtier sur ses deux clips en plastique.
